76. 1944-04-11 Me 410 B-1/U4 3U+KM
Sövde 420622 4./Z.G. 26
Fw. Josef Kaulartz (F) †, Fw. Max Werner Schultz (Bf) †

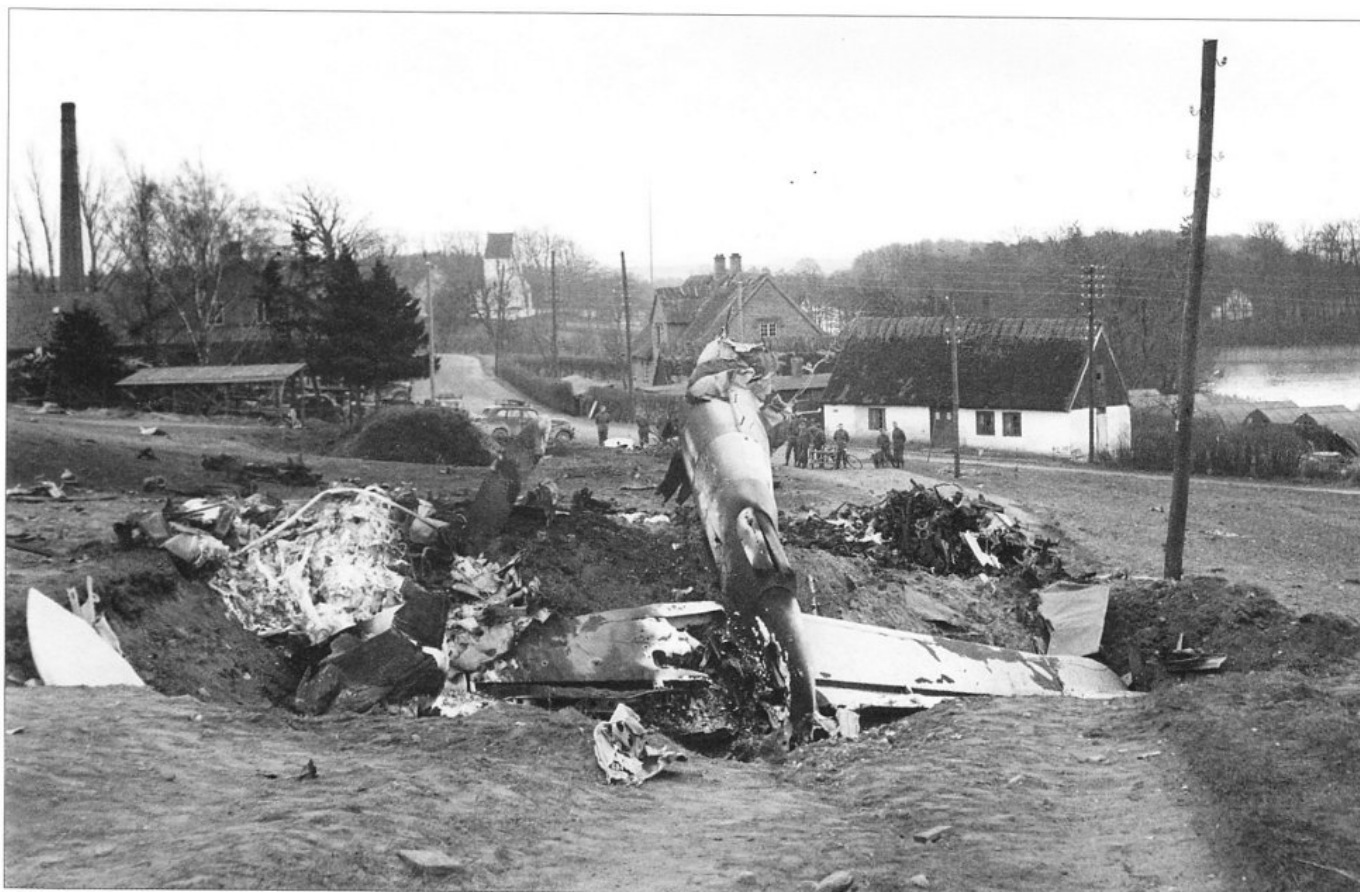
Me 410 B-1/U4 sköts ner vid Sövde av svenskt luftvärn varvid besättningen omkom. En värnpliktig i flygfältsplutonen råkade på cykel befinna sig där flygplanet störtade och dödades omedelbart. I bakgrunden skimtar den övertäckta ishögen vid vägen där Pennander och Ludvigsson befann sig.

direkt verkningseld från ett grupperat batteri med 40 mm luftvärnskanoner mot det kränkande tyska planet. Flygplanet cirklade på låg höjd över flygfältet när det träffades och totalhavererade klockan 11.55. När flygplanet i brant dykning träffade marken uppstod en närmare två meter djup krater. De båda tyskarna ombord omkom omedelbart. Efter en stund upptäcktes att en svensk värnpliktig, Nils Einar Ebbe Holmberg, saknades. Han ingick i flygfältsplutonen och hade per cykel varit på väg från förläggningen till flygfältet när det tyska flygplanet havererade. Det visade sig senare att Holmberg träffats av flygplanet när detta slog ner mitt på den lilla vägen som ledde bort till flygfältet i Sövde. När de brinnande resterna av flygplanet slocknat och

kylts ner kunde kvarlevorna av besättningen tas om hand. Då påträffades även resterna av en cykel samt en tredje omkommen, som identifierades som värnpliktige Holmberg. Tyskarna begravdes först i Sövde men kvarlevorna flyttades 1966 till Trelleborg. Holmberg, som var hemmahörande i Malmö, begravdes i sin hemstad.

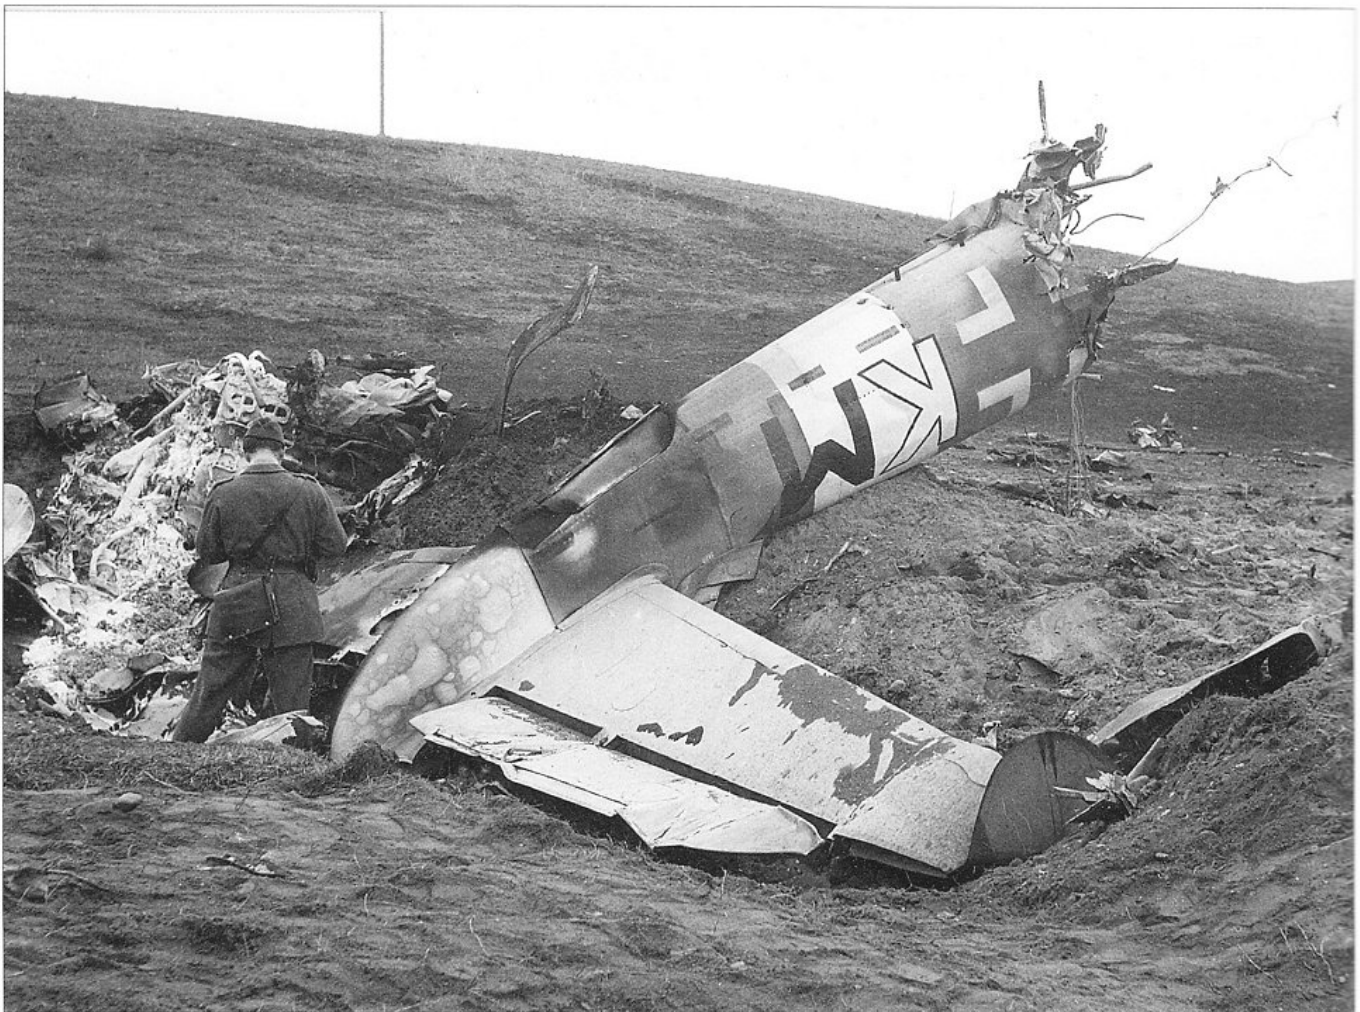
När elden slocknat återstod endast stjärtpartiet som identifierbart vid den grop som bildats vid nedslaget.

Den 22 april påbörjade personal från reservflygskolan i Eslöv bärgning av flygplansvraket. Där anträffades bla rester av planets beväpning; ett krökt eldrör till en 50 mm automatkanon som varit placerad under planets nos, två 20 mm automatkanoner inbyggda i nospartiet samt två fjärrstyrda 13 mm kulsprutor placerade i rörliga lavetter i flygkroppens sidor.
